- H26. 8の豪雨被害を受け、国、京都府、福知山市が連携し、排水機場整備、法川・弘法川の改修、調節池・ため池整備など、総合的な治水対策をH27年度から実施。
- R2出水期前の5月末で整備が概ね完了。
- これにより、H26. 8豪雨と同規模の降雨に対して、床上浸水被害を概ね解消。

# (参考)平成26年8月15日～17日集中豪雨について

# (参考)土師地区における浸水対策の効果発現について

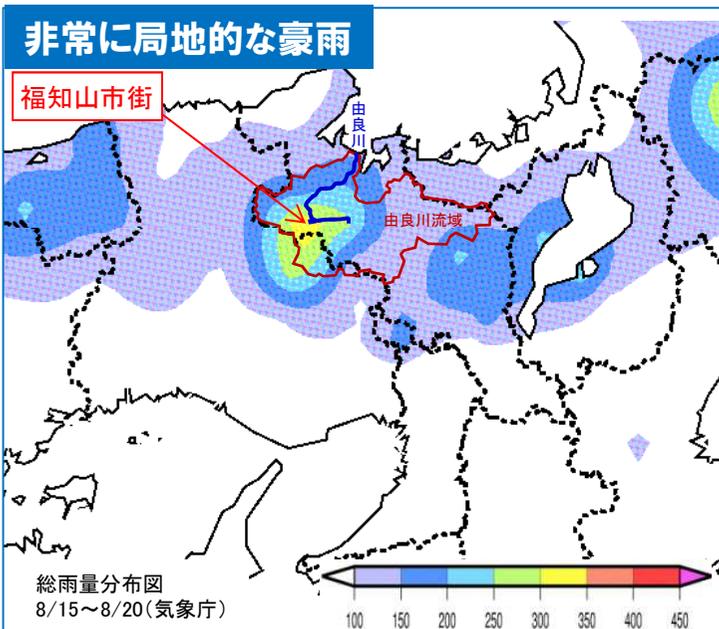
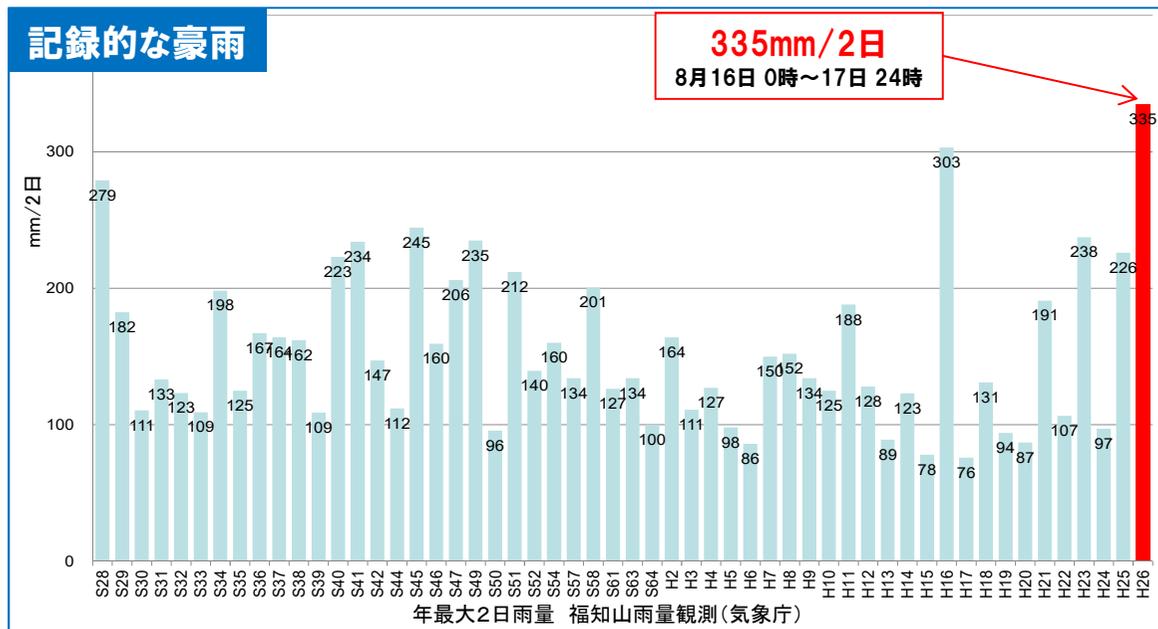
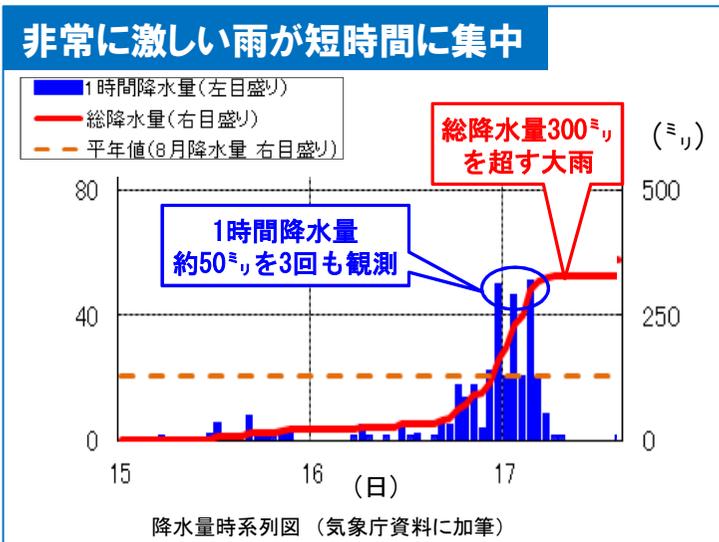
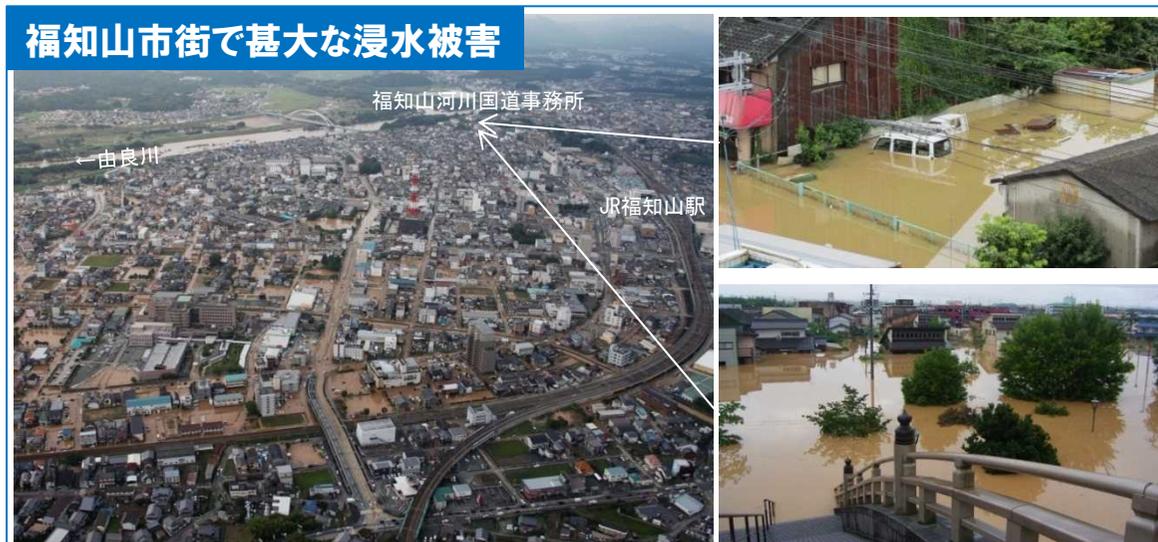
福知山市街地を中心に集中的に降雨があり、福知山観測所において観測以来最大の335mm/2日を記録。局地的、集中的で激甚な豪雨により甚大な浸水被害が発生。

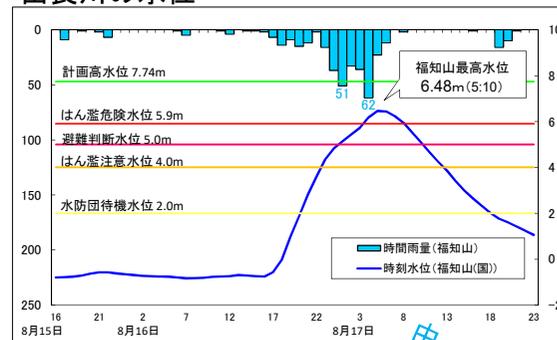
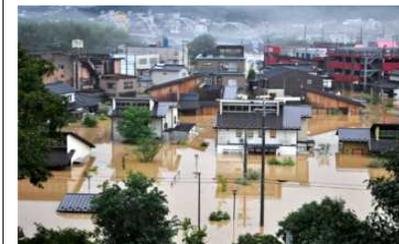
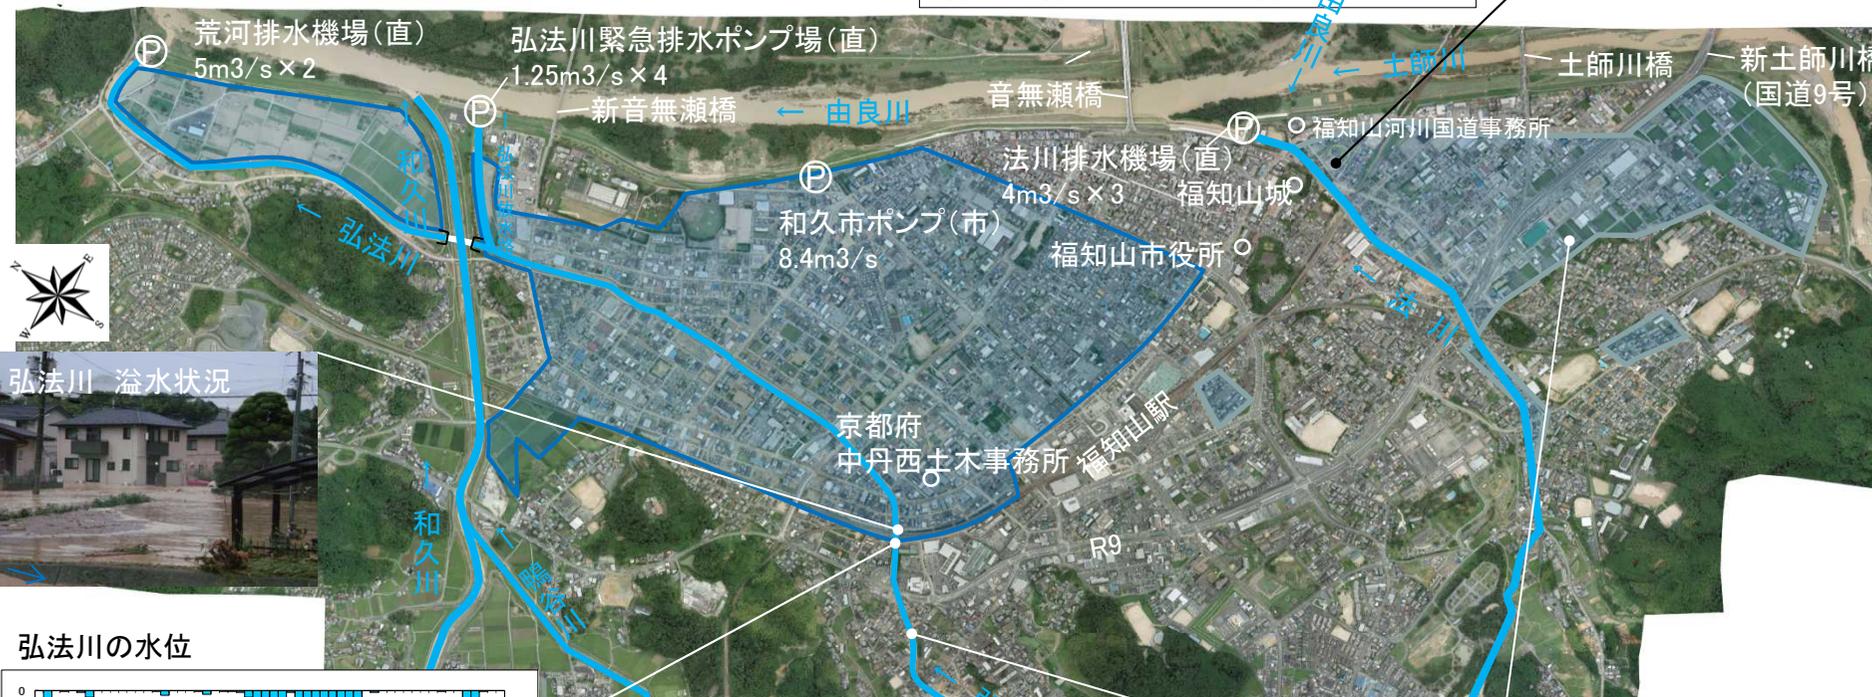
由良川の水位

弘法川及び法川流域において、床上浸水1,586戸、床下浸水1,712戸の浸水被害が発生し、福知山市街地においては、広範囲に浸水が発生した。
