建築第 38 号  
市営住宅つつじが丘団地建替事業に伴う地質調査業務

報 告 書

令和 3 年 1 月

福 知 山 市  
株式会社 サンワコン

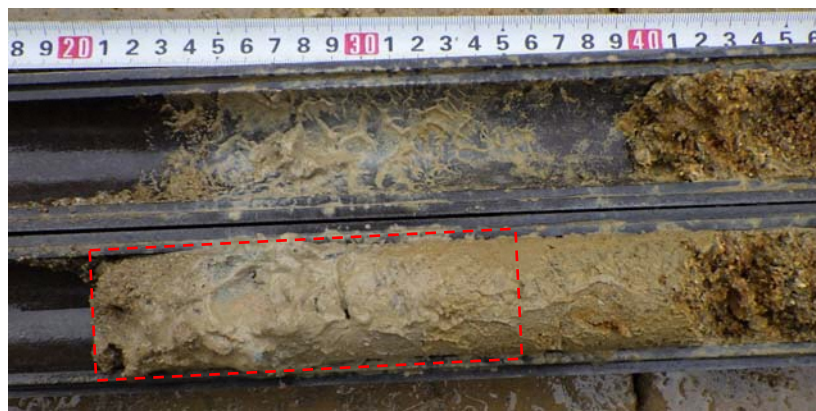
写真 3. 4. 1 Ds4 層の様子

土質は礫混じり砂である。層厚は 0.80m を確認している。中砂～粗砂を混入する。φ2～10mm 主体の亜角礫～亜円礫を混入する。シルトを若干混入する。色調は暗茶灰色を呈する。N 値は (50) であり、相対密度は「非常に密な」を示す。

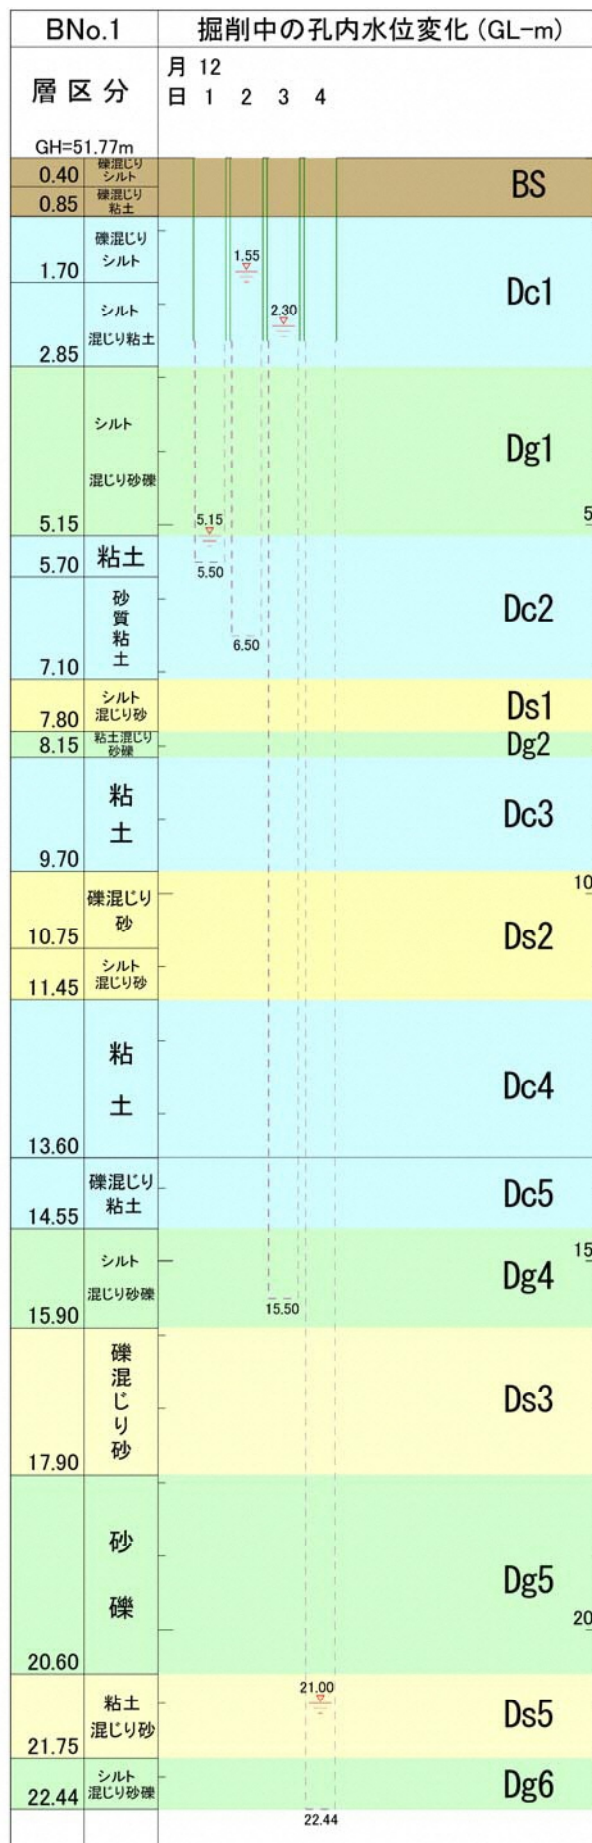
図 3.5.1 BNo. 1 地点における孔内水位の経過

- 12 月 1 日の作業前に、無水掘りでの孔内水位を確認した。
- 12 月 1 日以降、泥水を用いて掘削作業を行った。12 月 2 日および 12 月 3 日の地下水位は泥水による目詰まりの影響や、複数の帯水層が有する地下水位（水頭）の影響を受けている。
- 12 月 4 日の地下水位は、Ds5 層に形成されているため、不圧地下水である。
- GL-20.60m 付近で完全逸水した。このことから、かなり透水性の高いミズミチがある可能性がある。

表 3.5.1 は、ボーリング地点ごとの設定地下水位である。図 3.5.1、図 3.5.2 に調査地点における孔内水位の変動状況を示す。BNo. 1 地点の地下水位の賦存状況から、Dg5 以浅の帯水層に地下水は賦存しない可能性もあるが、安全側を考慮して、BNo. 1 地点は無水掘りで確認した水位、BNo. 2 地点は無水掘りで水位が確認できなかった区間を除いた最高水位を設定地下水位とする。

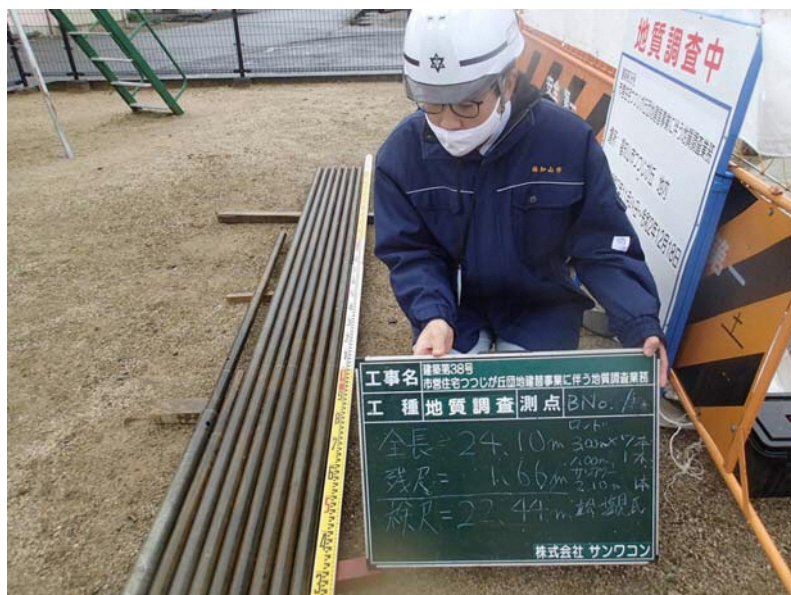
検尺  
近景

ロッド 3m×7本=21m  
1m×1本=1m  
サンプラー=2.1m×1本  
=2.1m

全長=24.10m  
残尺=1.66m  
検尺=22.44m
